ANTEPROYECTO DE CORRECCIÓN DE DEFICIENCIAS EN ACTIVIDAD DESTINADA A CENTRO DEPORTIVO.

TITULAR: CLUB DE TENIS ANDRES GIMENO

SITUACIÓN: Avda. Castelldefels, 58-62. 08860 Castelldefels.

Fecha: Noviembre de 2023.

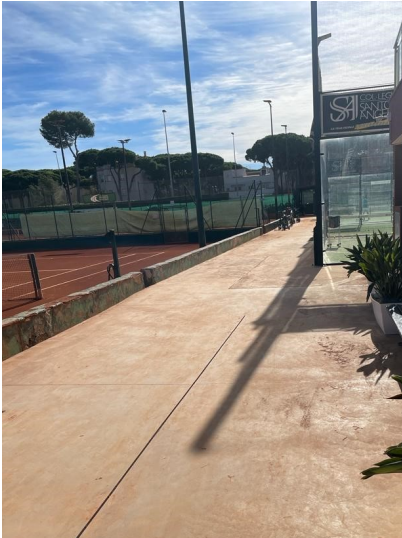
FICHA DE ACTUACIÓN	1E
CAPÍTULO	SOLADO EXTERIOR
PARTIDA	DESNIVELES EN PASILLOS EXTERIORES

Incumplimiento	Cumplimiento de accesibilidad CTE DB SUA9. Itinerarios accesibles en recorridos exteriores.
Medidas correctoras	Se eliminarán los escalones aislados y discontinuidades en los recorridos de las zonas exteriores a pistas principales y otras zonas de uso público.
Coste partida	6.000 €

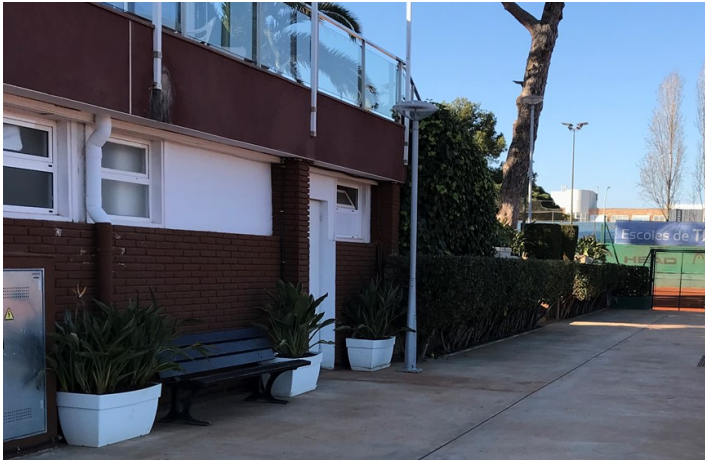
FICHA DE ACTUACIÓN	4E
CAPÍTULO	EXTERIOR
PARTIDA	PLATAFORMA ELEVADORA PARA ACCESO A ZONA WORK-UT

Incumplimiento	Incumplimiento CTE DB SUA en recorrido exterior de acceso a zona de work out.
Medidas correctoras	Se deberá instalar una plataforma elevadora para que las personas minusválidas puedan acceder a la zona de trabajo work out.
Coste partida	10.000 €

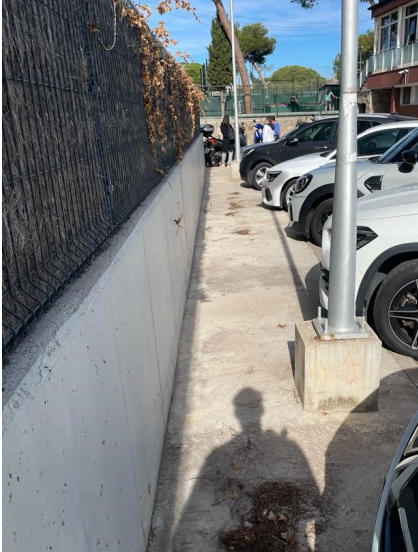
FICHA DE ACTUACIÓN	5E
CAPÍTULO	ZONA EXTERIOR- PARKING
PARTIDA	ACERA EN ZONA PARKING INTERIOR

Incumplimiento	Falta delimitación para circulación de peatones en zona de parking exterior Distancia aproximada 40m.
Medidas correctoras	Opción 1: delimitación mediante separadores de carril. (coste aprox. 3.500€) Opción 2: construcción de acera (coste aprox. 12.000€)
Coste partida	3.000€- 12.000€

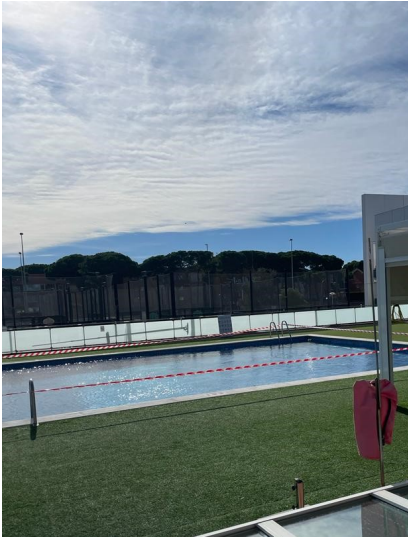
FICHA DE ACTUACIÓN	8E
CAPÍTULO	PISCINA
PARTIDA	ELEVADOR DE MINUSVÁLIDOS EN PISCINA

Incumplimiento	Falta la instalación de un elevador para acceso de minusválidos a la piscina. (TAAC DT-5.8. Piscinas de uso público)
Medidas correctoras	Se deberá instalar un elevador. Existe la posibilidad de ponerlo fijo o móvil.
Coste partida	15.000€

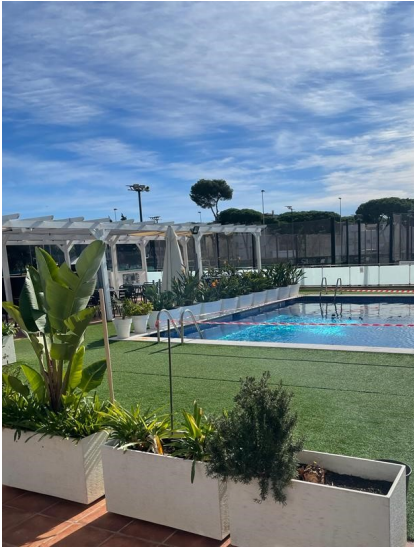
FICHA DE ACTUACIÓN	9E
CAPÍTULO	PISCINA
PARTIDA	BARANDILLA DE PROTECCIÓN EN PISCINA

Incumplimiento	Incumplimiento del CTE DB SU6, seguridad de utilización frente al riesgo de ahogamiento.
Medidas correctoras	Se deberá instalar una barandilla de protección para evitar caídas en la piscina fuera de horarios de baño.
Coste partida	15.000€

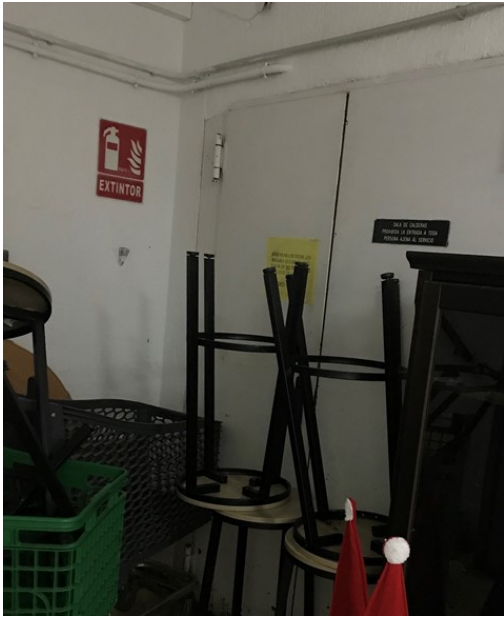
FICHA DE ACTUACIÓN	10I
CAPÍTULO	SALA CALDERAS
PARTIDA	PUERTA DE ENTRADA

- 10i. La sala de calderas constituye un sector a parte, la puerta de salida deberá ser RF-60.

Por otro lado, el conducto de ventilación que viene desde la fachada delantera deberá sellarse por no garantizar la sectorización. La ventilación se efectuará por las rejillas de la “pared débil”.

Incumplimiento	<p>Defecto en sectorización de sala de calderas, falta puerta RF. CTE DB SI)</p> <p>En la pared débil se habilitará una abertura con rejilla y sellar el conducto de ventilación que rompe la sectorización.</p>
Medidas correctoras	<p>Instalación de puerta RF, formación de ventana con rejilla y sellado de conducto.</p>
Coste partida	4.000 €

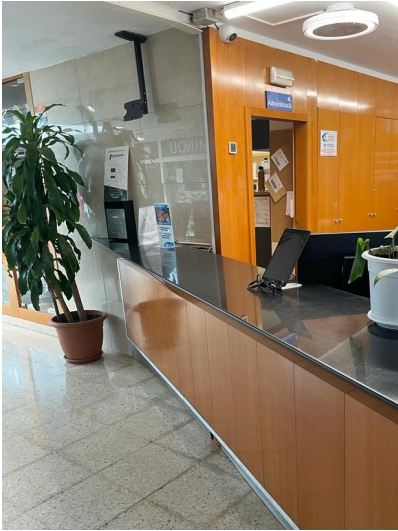
FICHA DE ACTUACIÓN	14I
CAPÍTULO	INTERIOR
PARTIDA	PUNTO DE ATENCIÓN EN RECEPCIÓN

Incumplimiento	La altura del módulo de recepción deberá ser menor a 0.8 (1.1) y la anchura mayor que 0.8.
Medidas correctoras	Se deberá de adaptar el módulo de recepción o justificar la atención en otro punto.
Coste partida	3.000 €

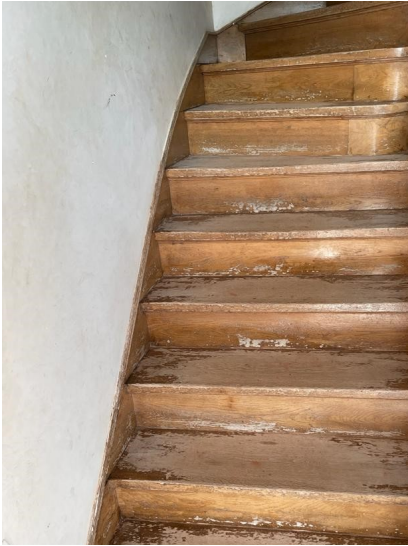
FICHA DE ACTUACIÓN	171
CAPÍTULO	INTERIOR
SUBCAPÍTULO	ESCALERAS ACCESO 2ª PLANTA

Incumplimiento	CTE DB SI6, resistencia al fuego de la estructura, para tener RF-90.
Medidas correctoras	Aplacado inferior y tratamiento superficial mediante barnices.
Coste partida	25.000 €

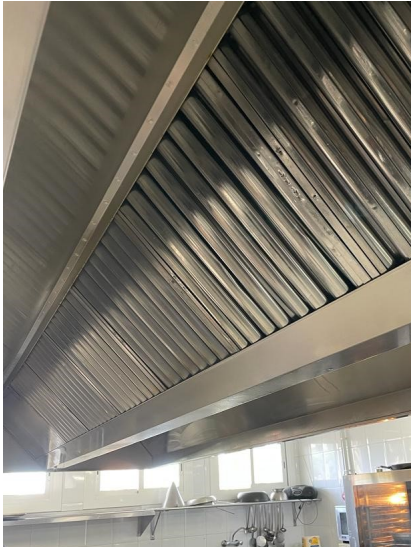
FICHA DE ACTUACIÓN	18I
CAPÍTULO	INTERIOR
PARTIDA	EXTINCIÓN AUTOMÁTICA EN COCINA

Incumplimiento	Falta sistema de extinción automático en la campana extractora de cocina, por superar los 20kW de cocción, según CTE DB S11.2. locales y zonas de riesgo especial.
Medidas correctoras	Se deberá instalar el sistema de extinción automática en la campana extractora de la cocina.
Coste partida	3.500 €

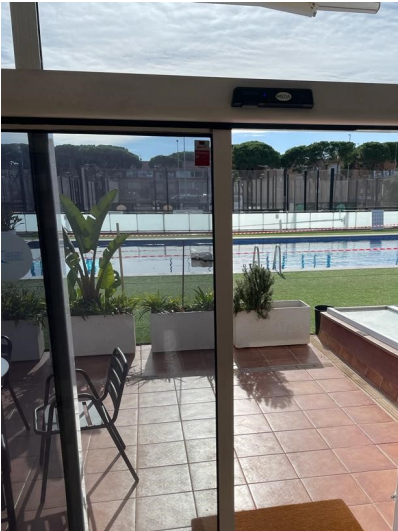
FICHA DE ACTUACIÓN	19I
CAPÍTULO	INTERIOR
PARTIDA	REVISIÓN DE CUMPLIMIENTO NORMATIVO DE PUERTAS

Incumplimiento	Revisión general de puertas (anchura mínima 0,8m) y legalización de puertas automáticas.
Medidas correctoras	Se cambiarán las puertas que no cumplan el ancho necesario. Deberá aportarse la documentación de las puertas automáticas
Coste partida	5.000 €

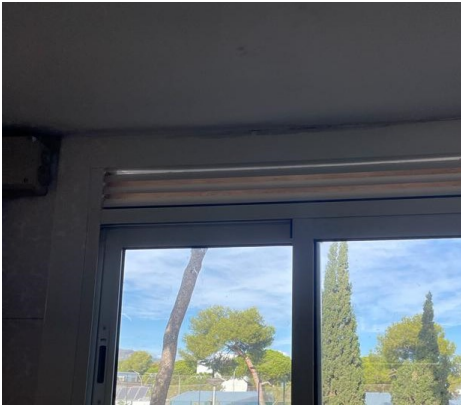
FICHA DE ACTUACIÓN	201
CAPÍTULO	INTERIOR
PARTIDA	MOSQUITERA EN VENTANA DE COCINA Y ADECUACIÓN DE GRIFOS DE ACCIONAMIENTO NO MANUAL

Incumplimiento	Sanidad, falta mosquitera en ventana de cocina
Medidas correctoras	Instalación de mosquitera Se instalarán los grifos de accionamiento no manual que sean necesarios
Coste partida	700 €
